**ELABORAÇÃO DE PROJETO BÁSICO/EXECUTIVO E PACOTE TÉCNICO DO  
COLETOR DE ESGOTOS DENOMINADO "CÓRREGO DO BAIRRINHO" DO  
SISTEMA DE ESGOTAMENTO SANITÁRIO DO MUNICÍPIO DE MOGI MIRIM - SP.**

**SERVIÇOS DE GEOTECNIA  
INTERCEPTOR CÓRREGO DO BAIRRINHO**

**DEZEMBRO 2024**

| RELATÓRIO 03 – SERVIÇOS DE GEOTECNIA - INTERCEPTOR Córrego do Bairrinho | | | | | |

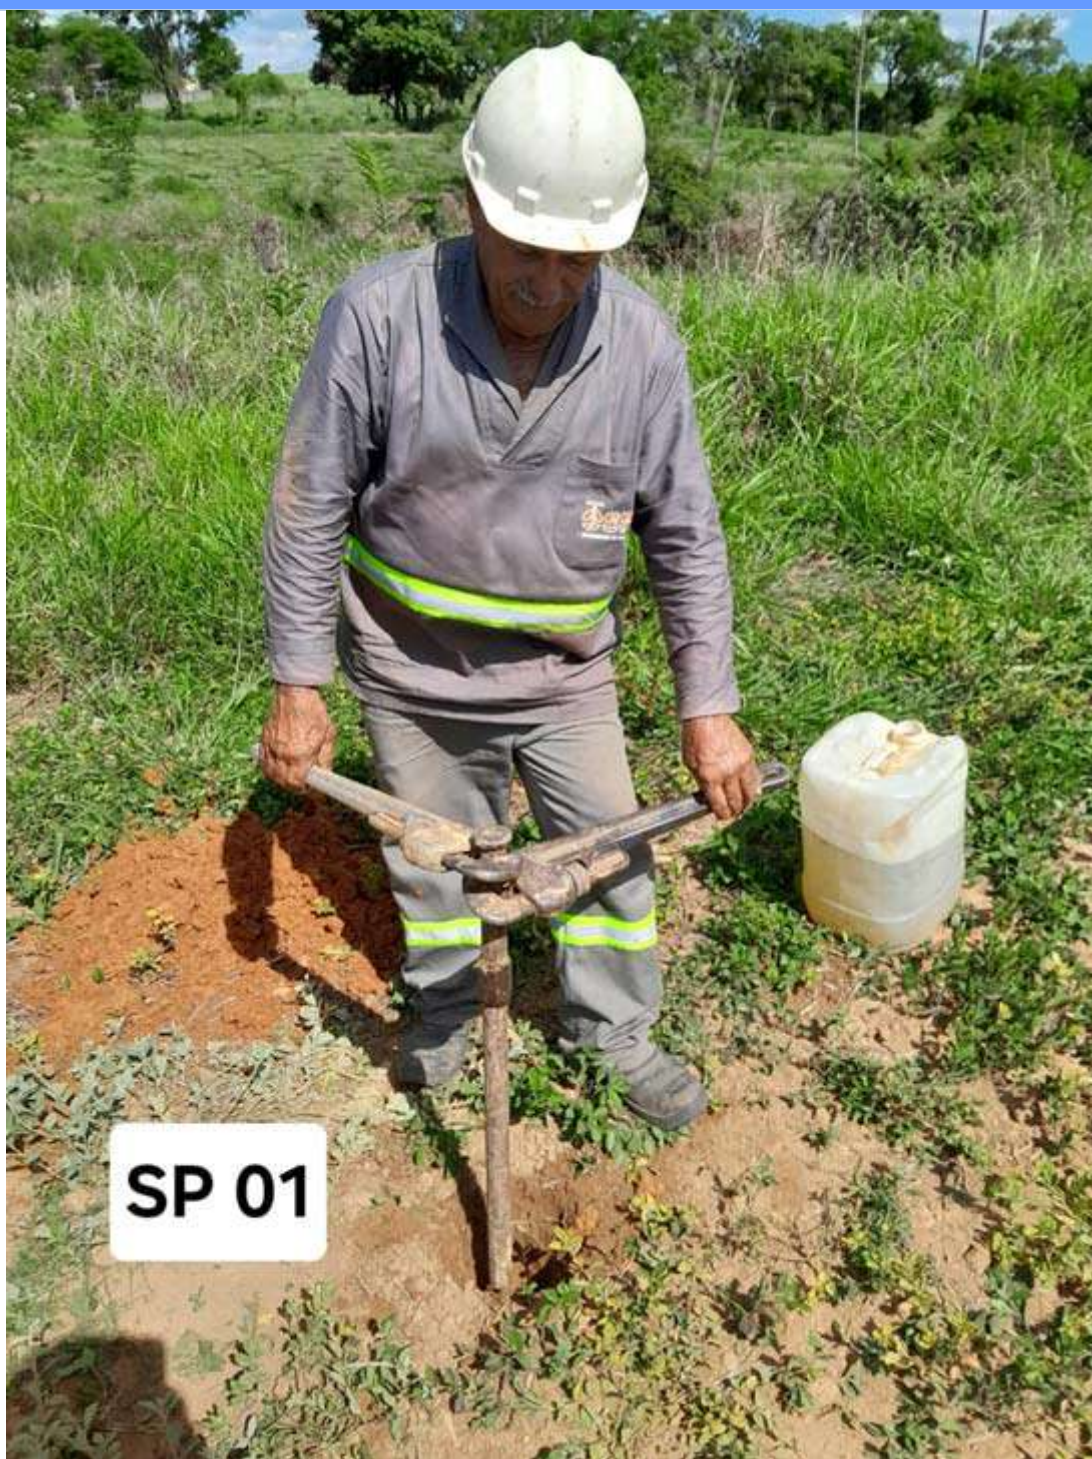
**Figura 54: Registro Fotográfico Sondagem SPT 01**

Registro Fotográfico SPT 01

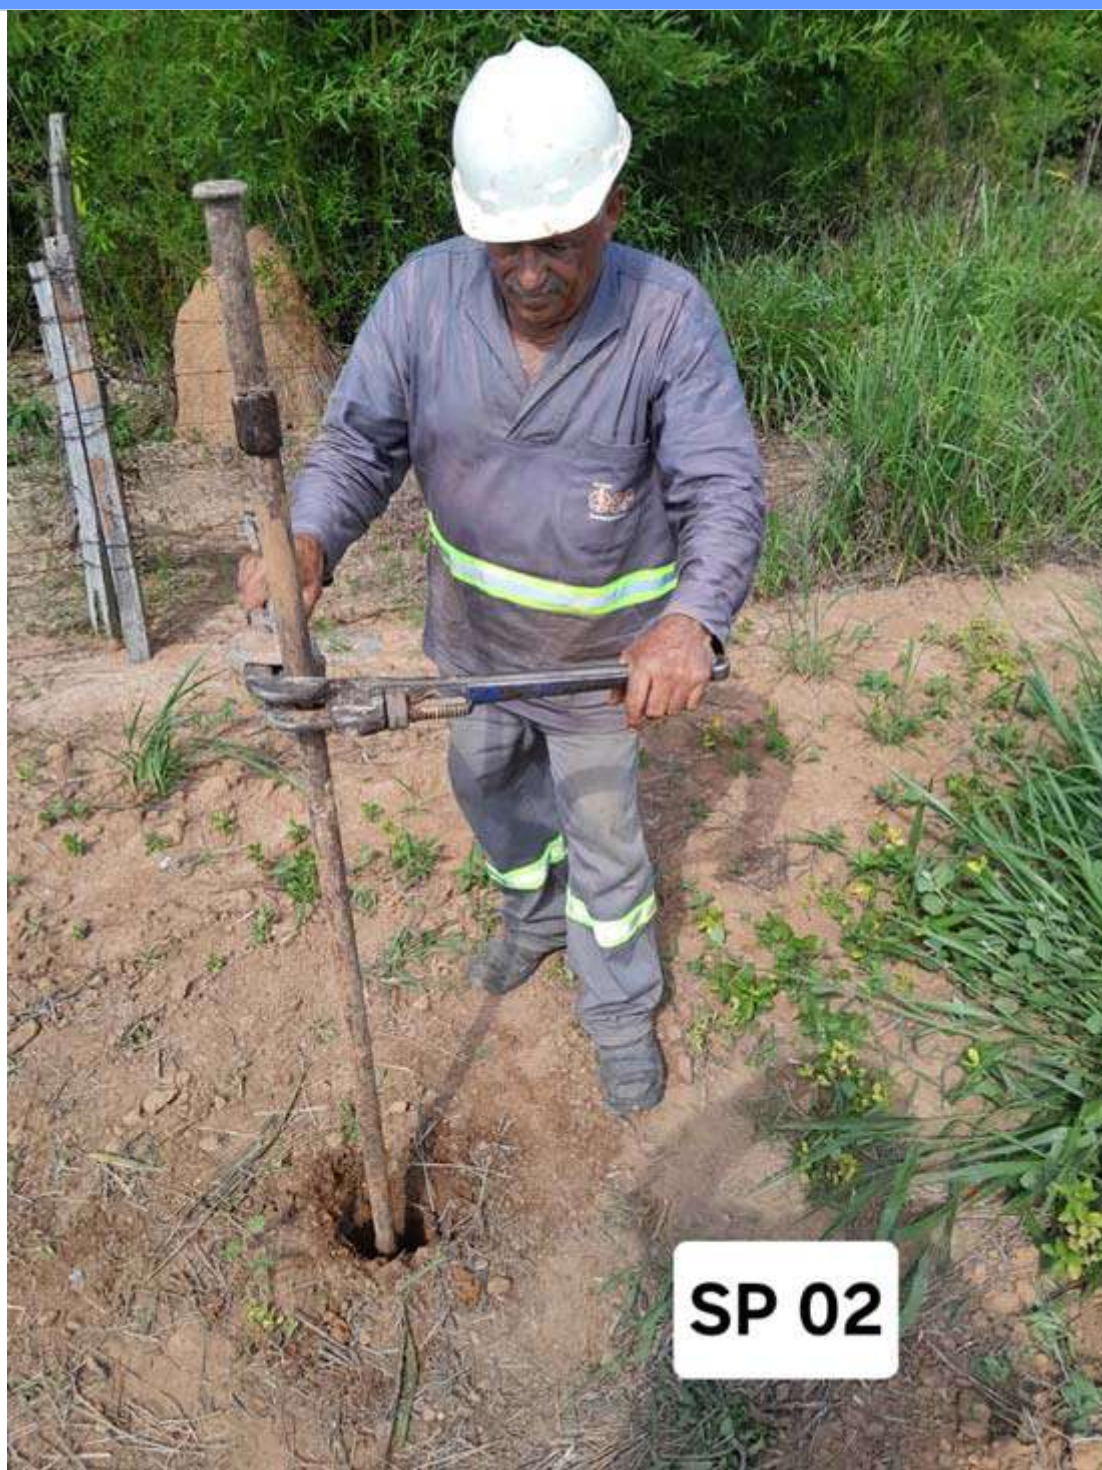
**Figura 55: Registro Fotográfico Sondagem SPT 02**

Registro Fotográfico SPT 02

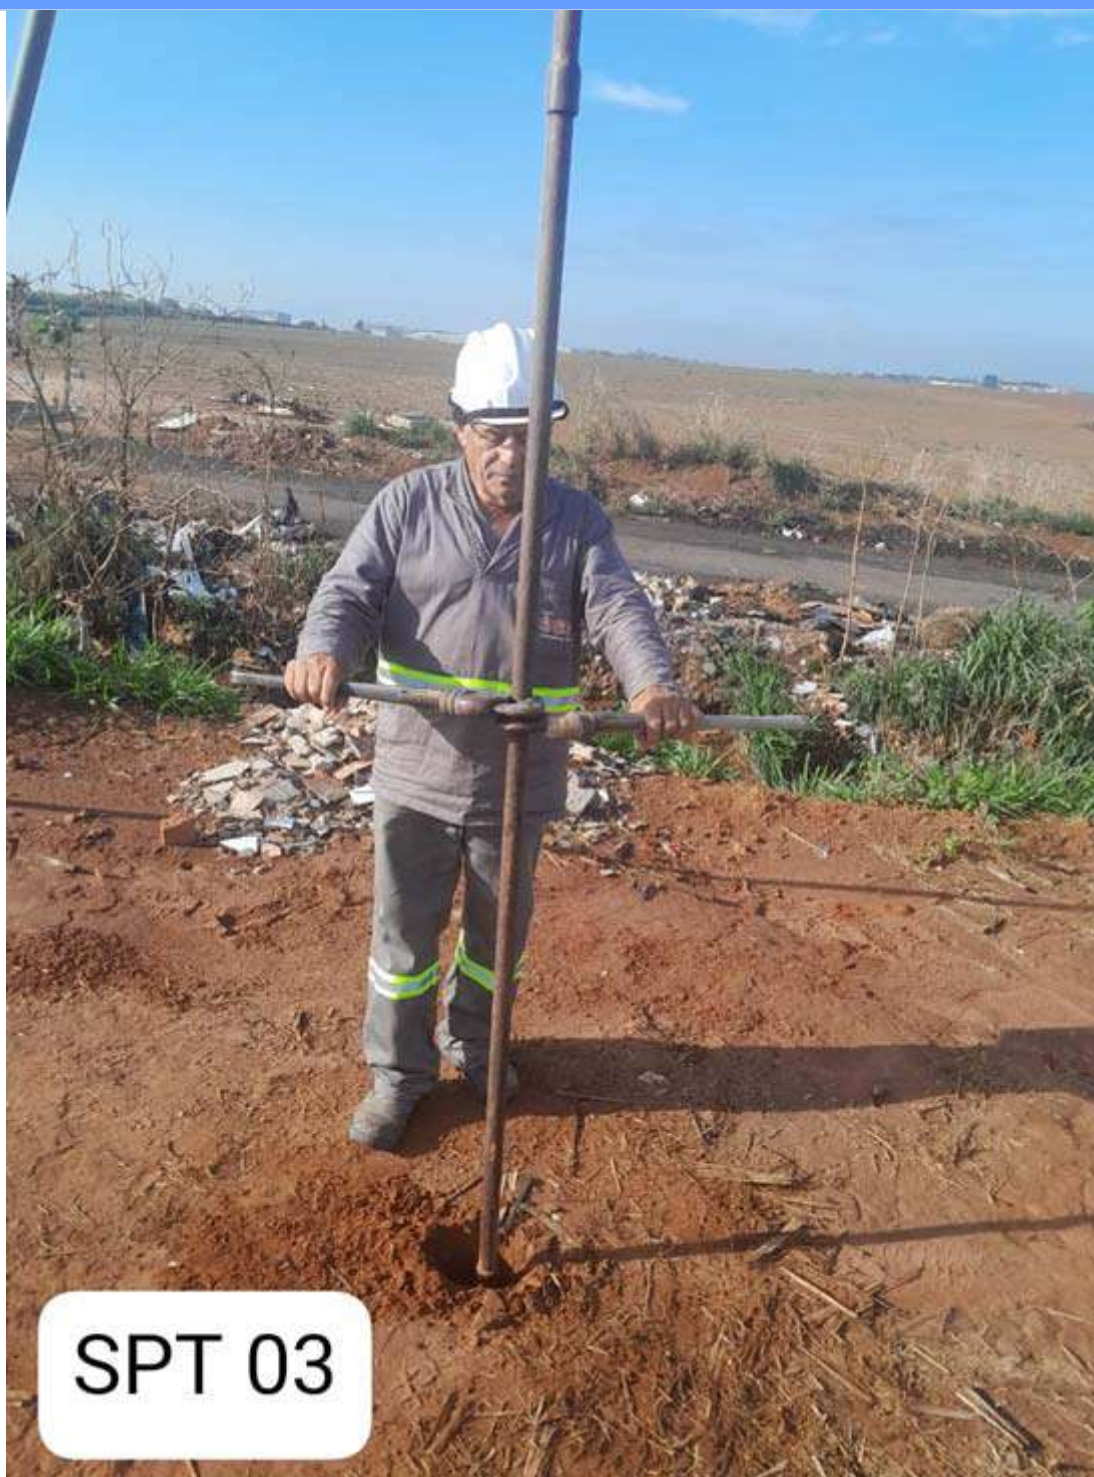
**Figura 56: Registro Fotográfico Sondagem SPT 03**

Registro Fotográfico SPT 03

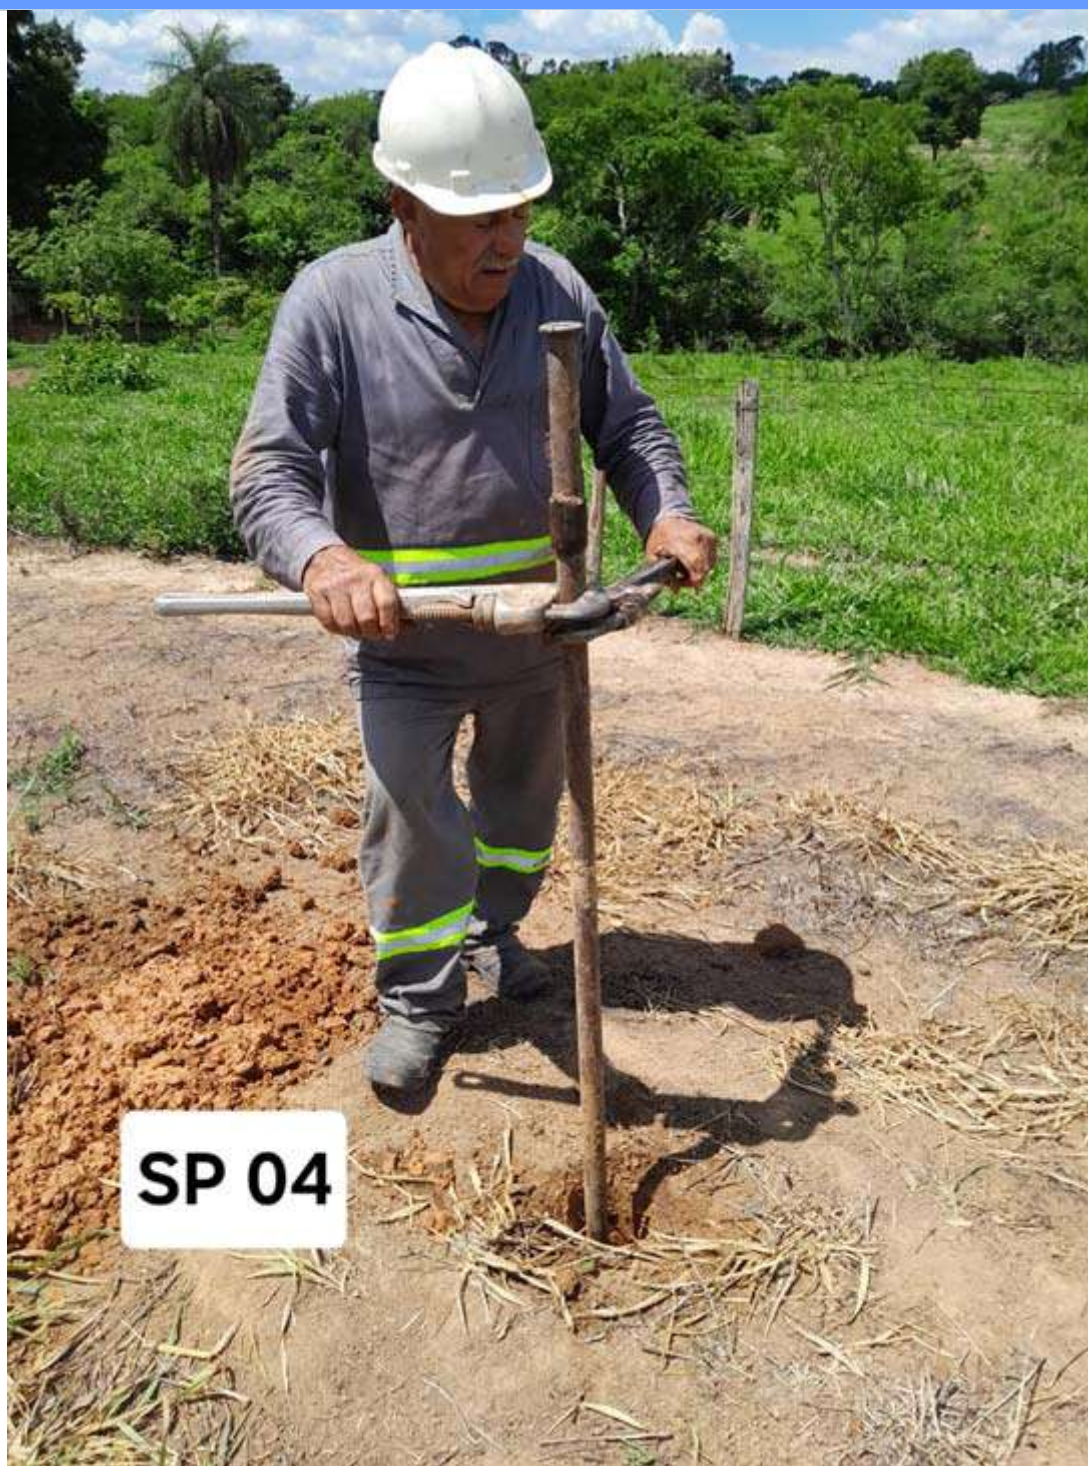
**Figura 57: Registro Fotográfico Sondagem SPT 04**

Registro Fotográfico SPT 04

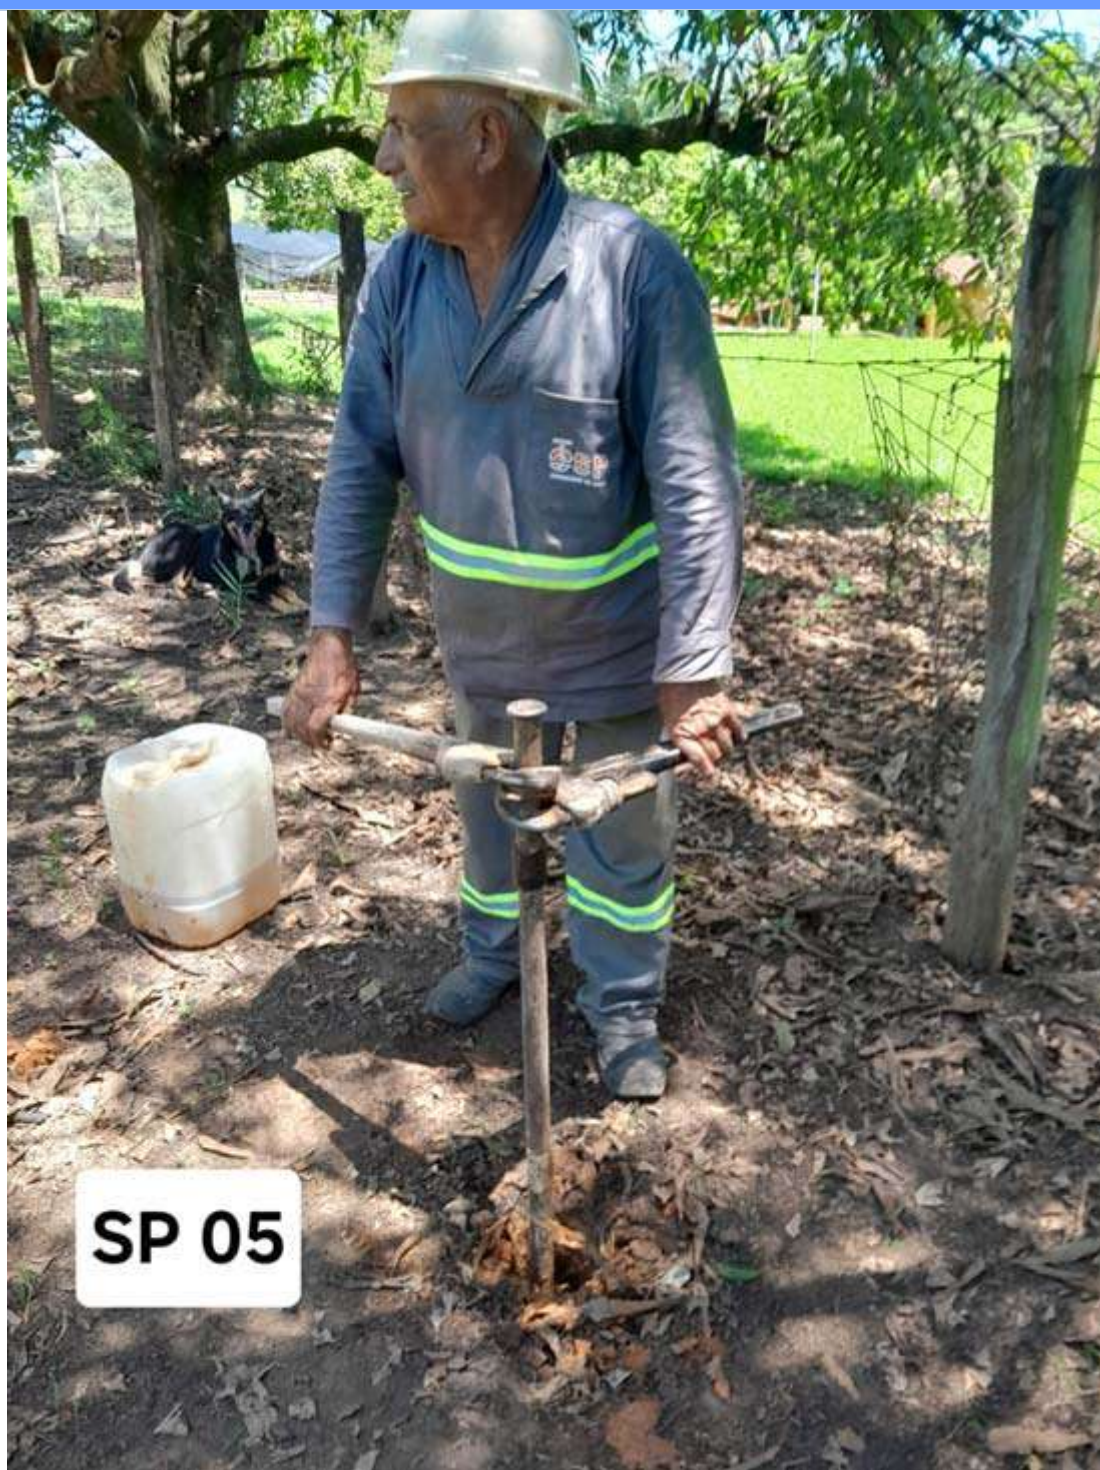
**Figura 58: Registro Fotográfico Sondagem SPT 05**

Registro Fotográfico SPT 05

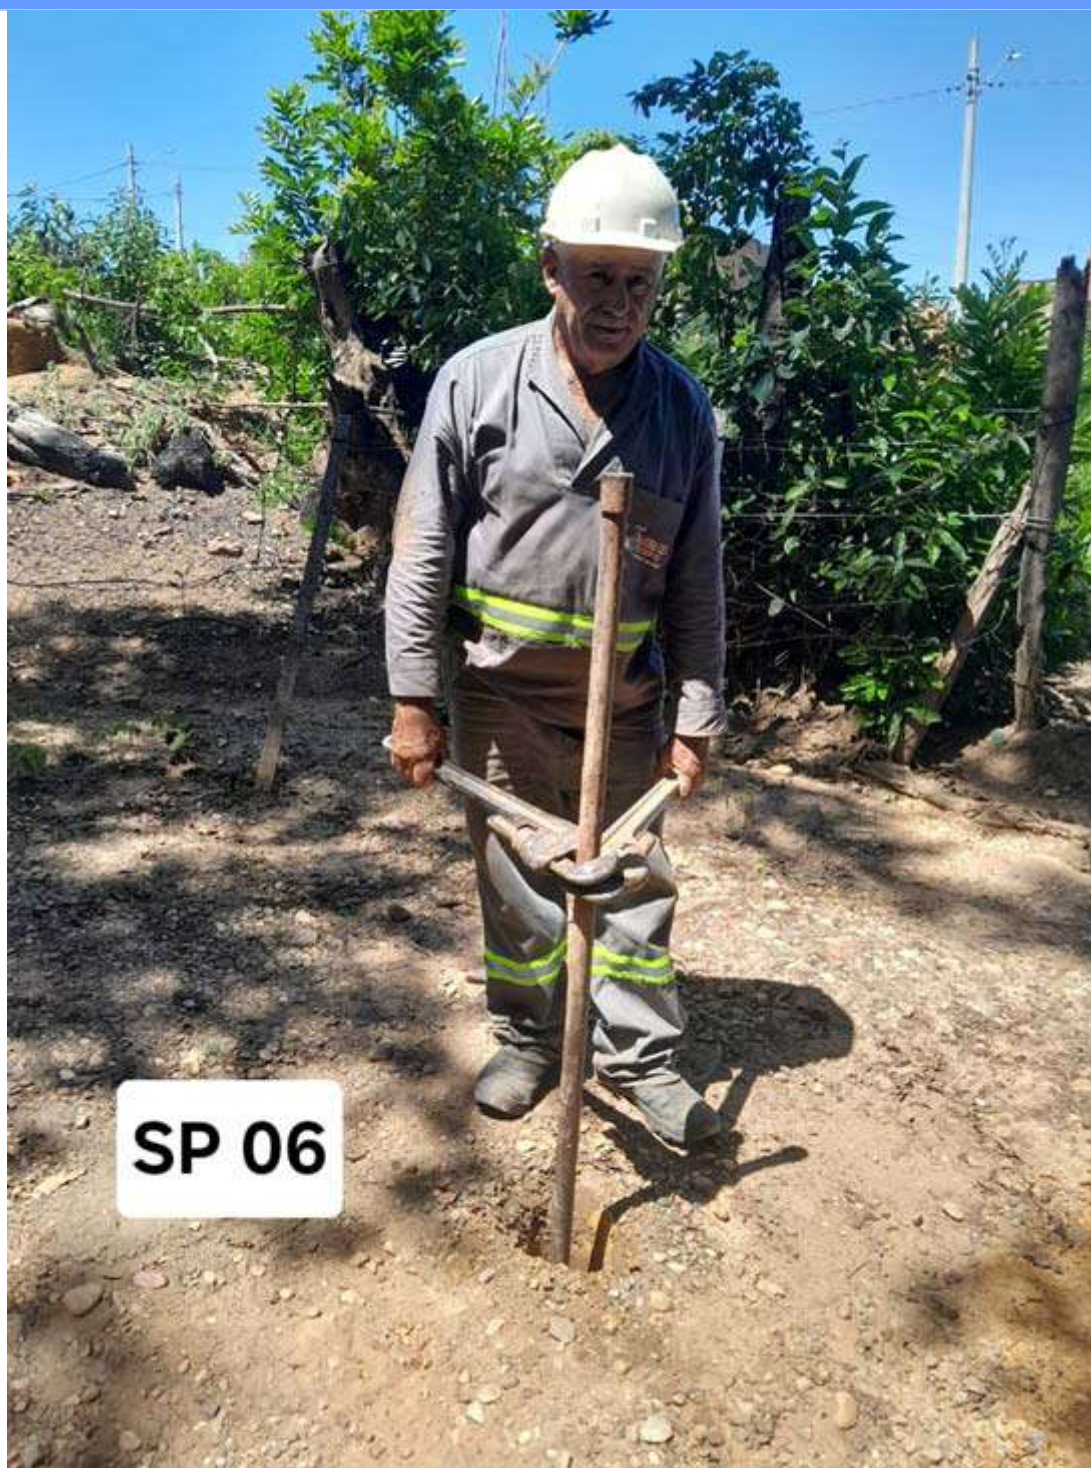
**Figura 59: Registro Fotográfico Sondagem SPT 06**

Registro Fotográfico SPT 06

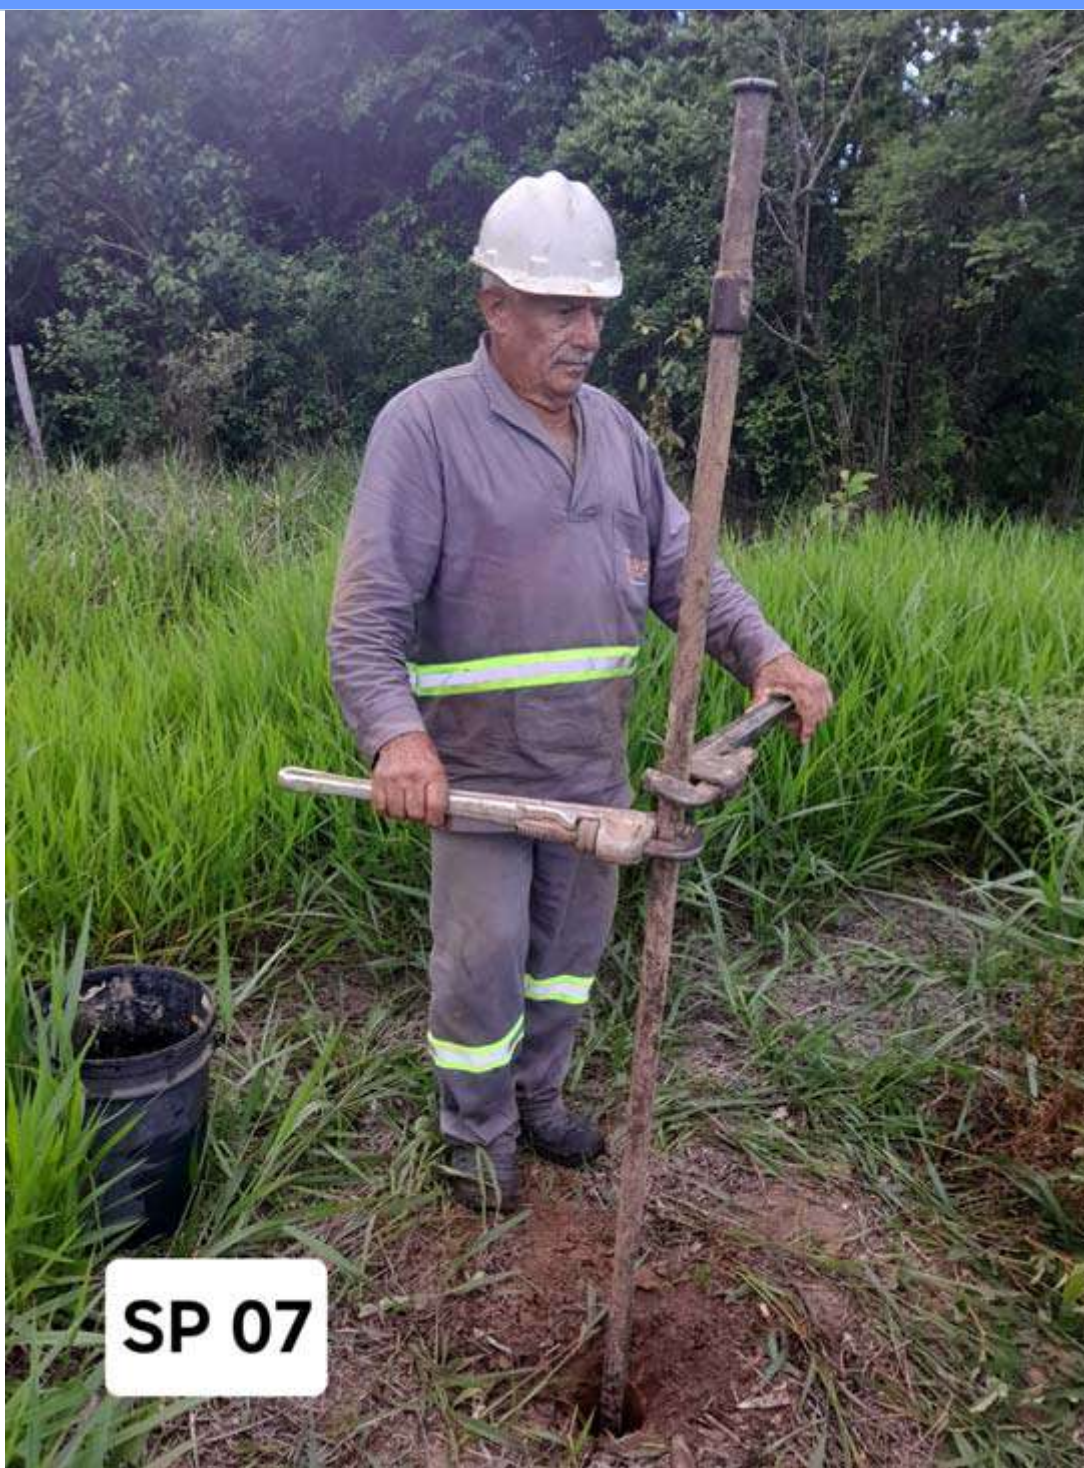
**Figura 60: Registro Fotográfico Sondagem SPT 07**

Registro Fotográfico SPT 07

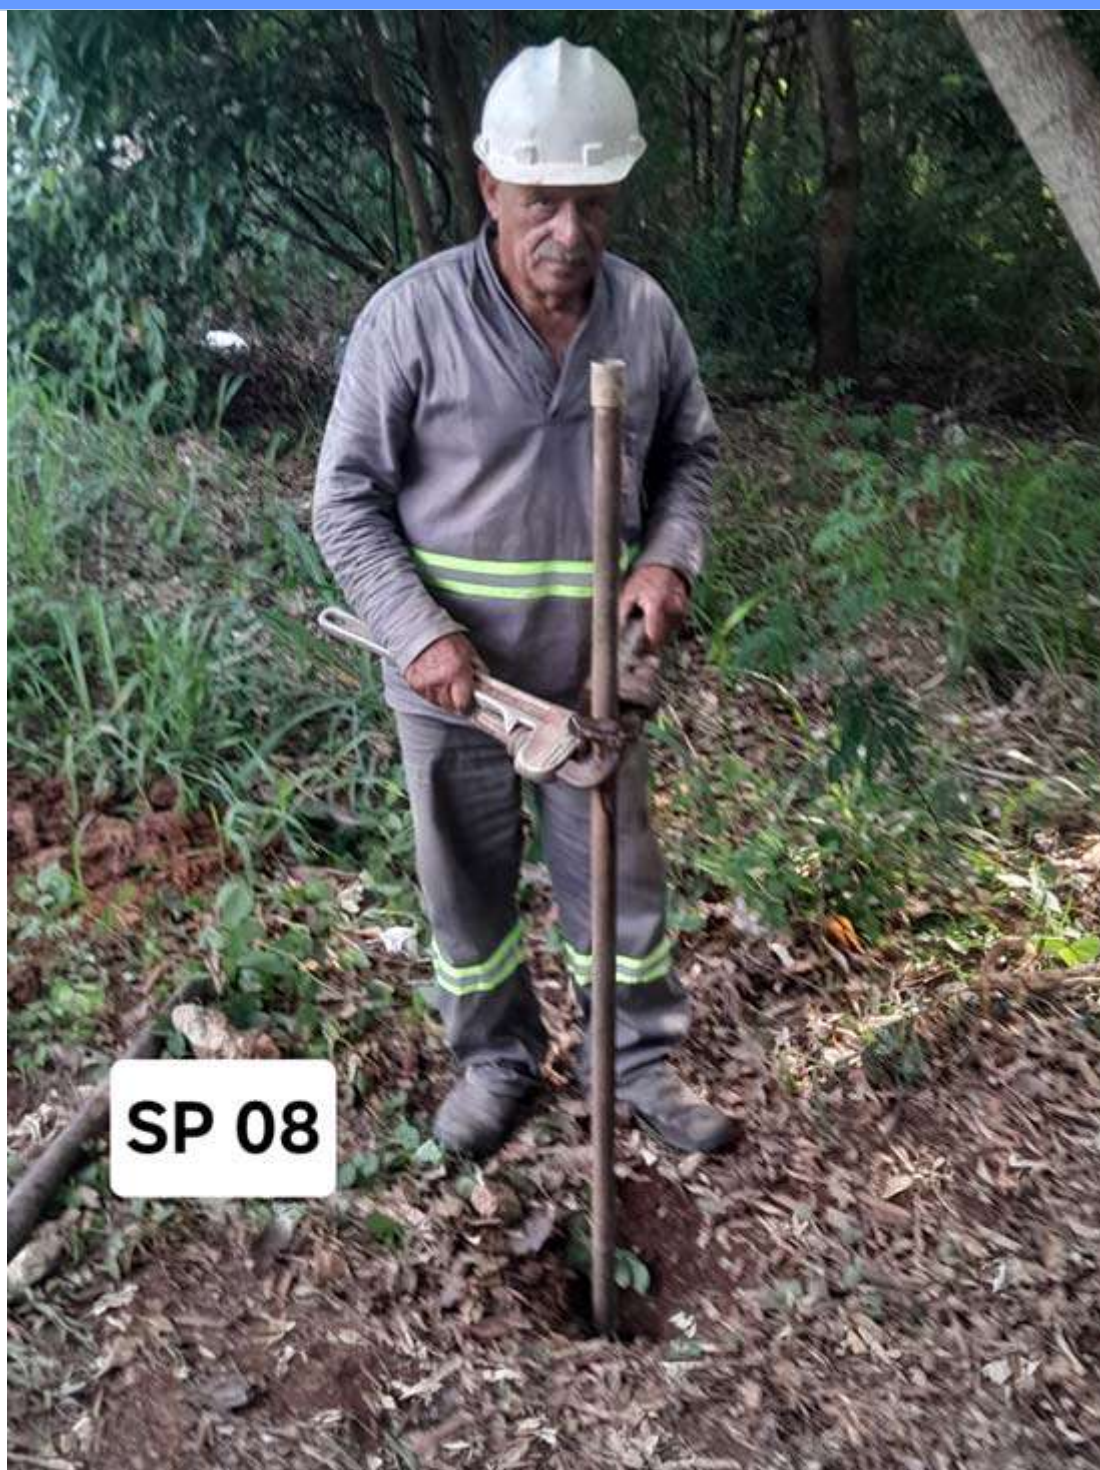
**Figura 61: Registro Fotográfico Sondagem SPT 08**

Registro Fotográfico SPT 08

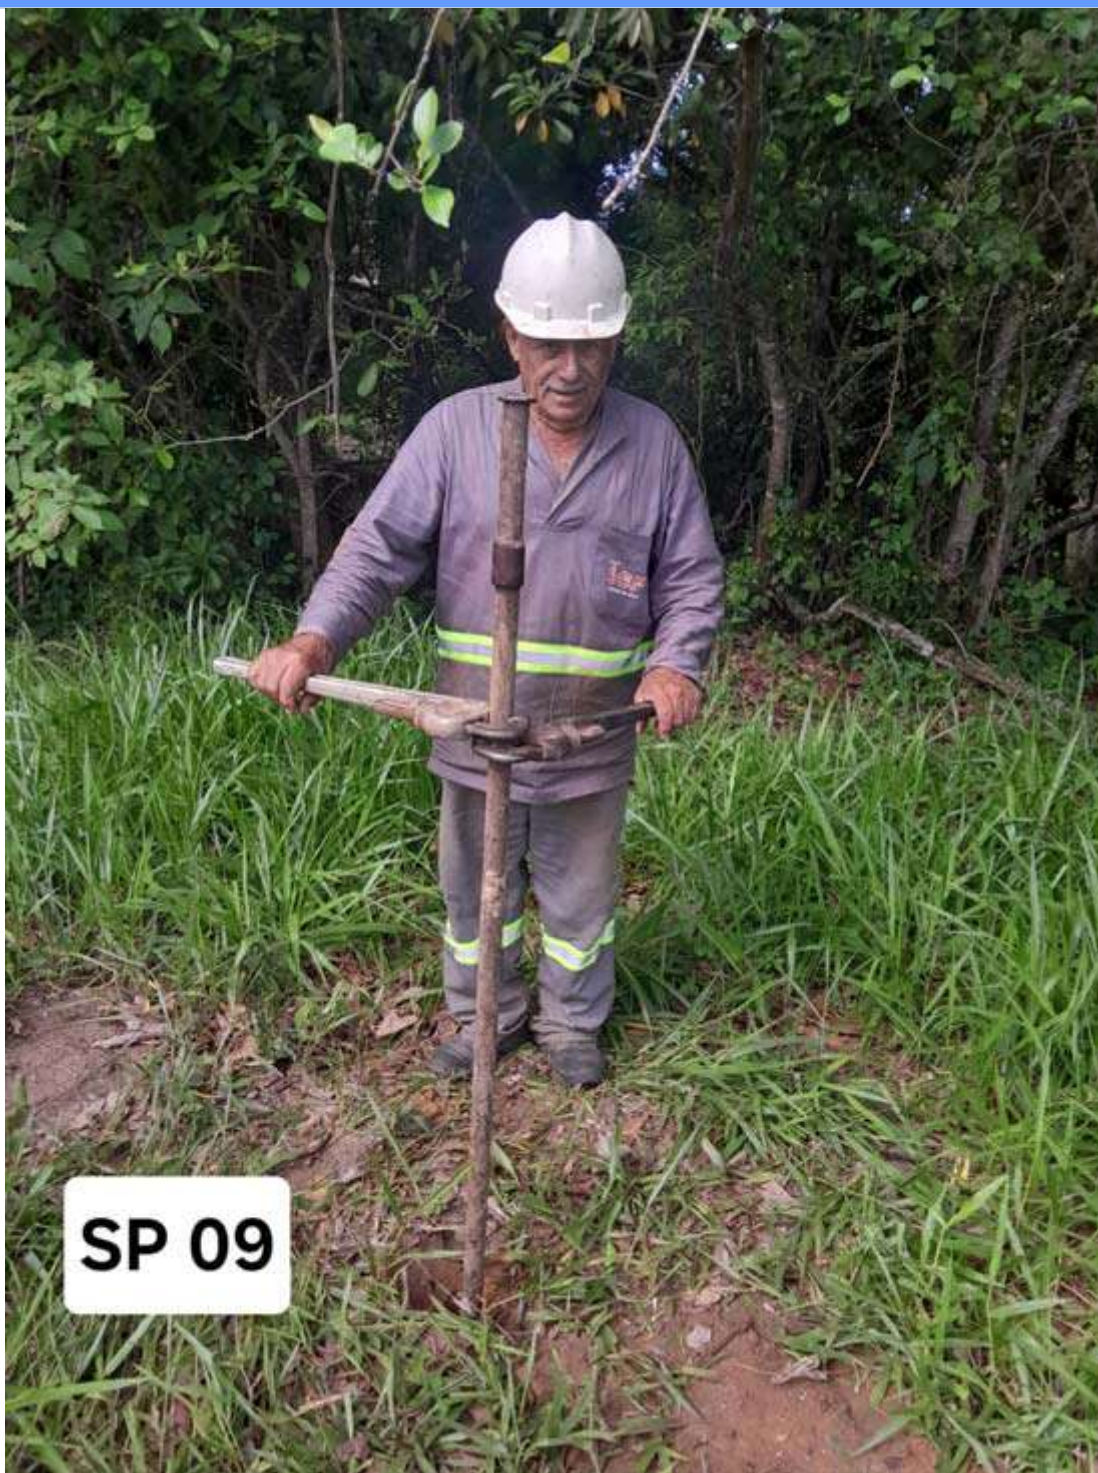
**Figura 62: Registro Fotográfico Sondagem SPT 09**

Registro Fotográfico SPT 09

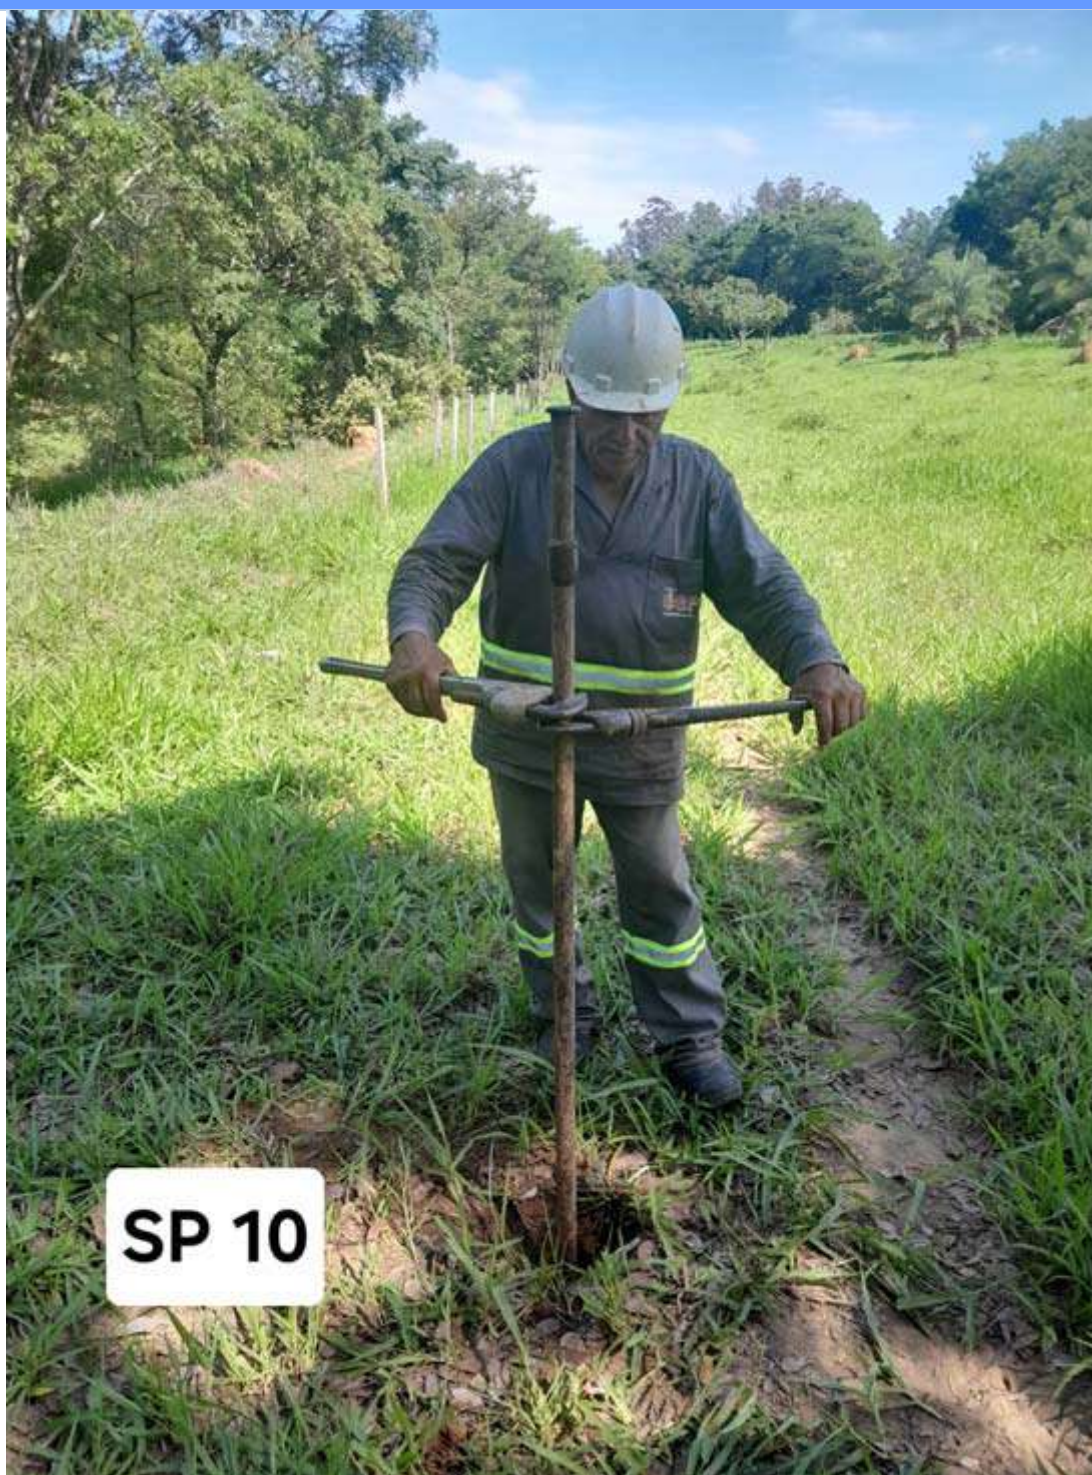
**Figura 63: Registro Fotográfico Sondagem SPT 10**

Registro Fotográfico SPT 10
